**PAEBM
PLANO DE AÇÕES
EMERGENCIAIS**

**BARRAGEM DE
REJEITOS DO
CÓRREGO BACO PARI**

**MUNICÍPIO DE ALTO HORIZONTE – GO
DOCUMENTO NÚMERO: BR0012-MMC07-430-X-RL-0004
LM-100-RL-00163-R4**

º Documento de Referência:	Título de Referência:
	PLANO DE AÇÕES EMERGENCIAIS DA BARRAGEM DE REJEITOS DO CÓRREGO BACO PARI – EL. 382m

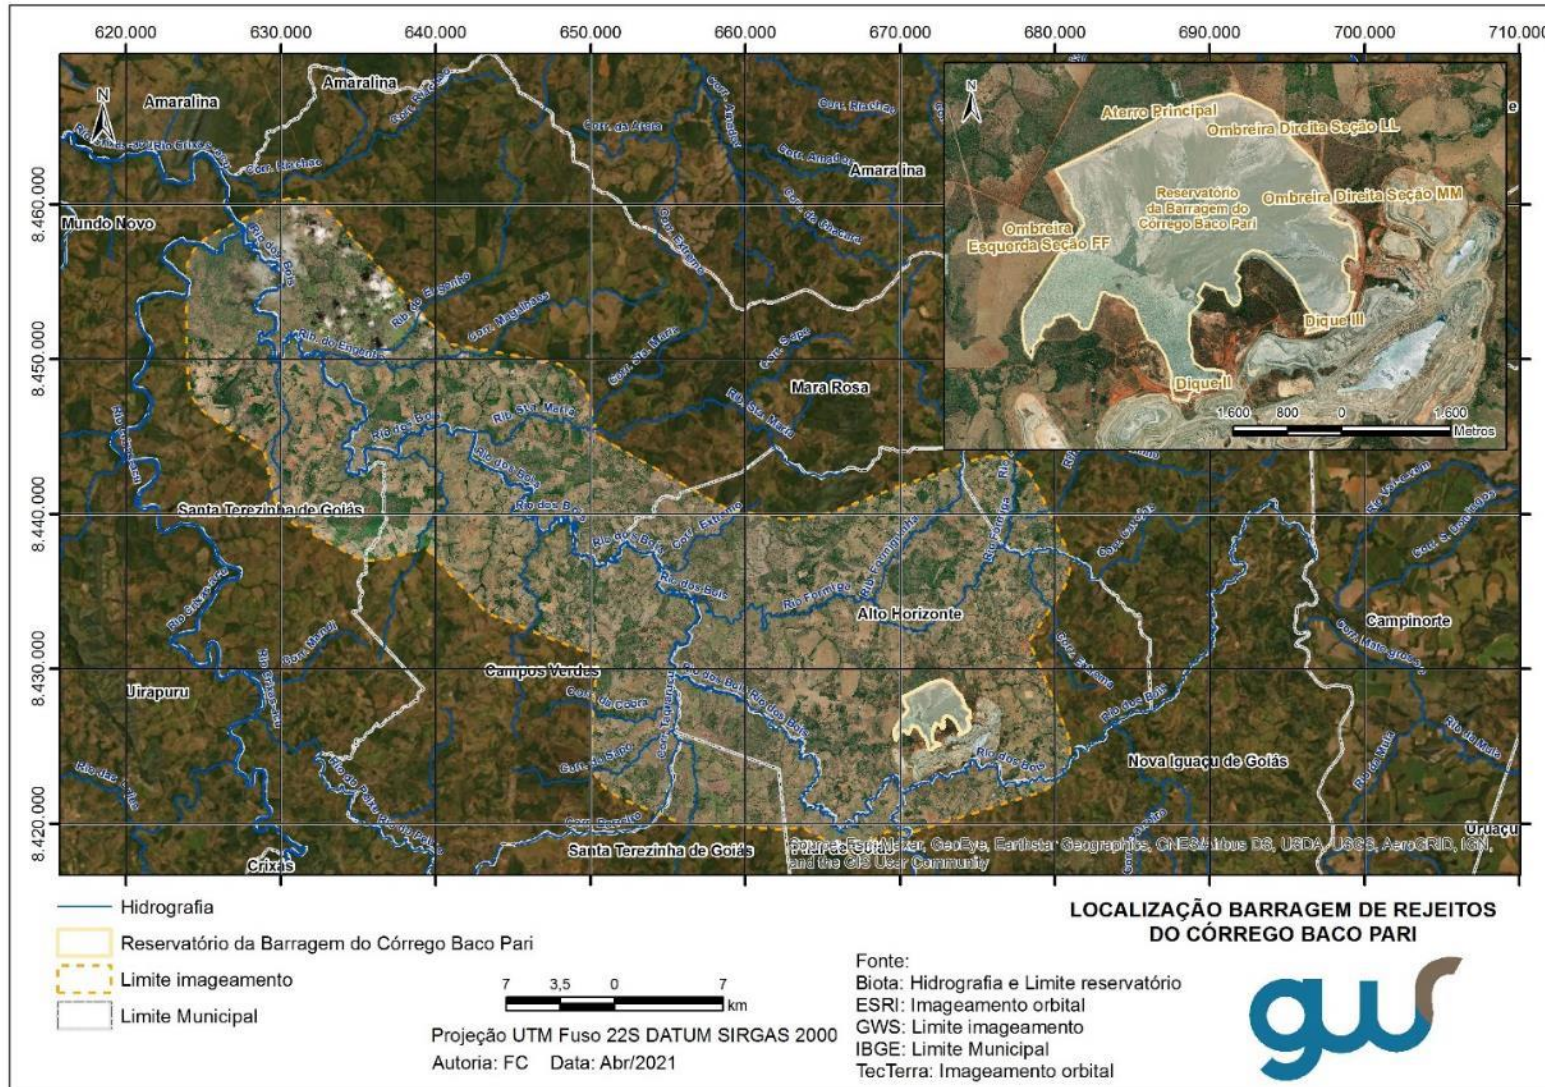
Figura 1– Localização da Estrutura de Disposição de Rejeitos da Mineração Maracá

A Figura 1 apresenta a localização da Barragem de Disposição de Rejeitos, com detalhe da posição dos barramentos que fecham o reservatório da estrutura.

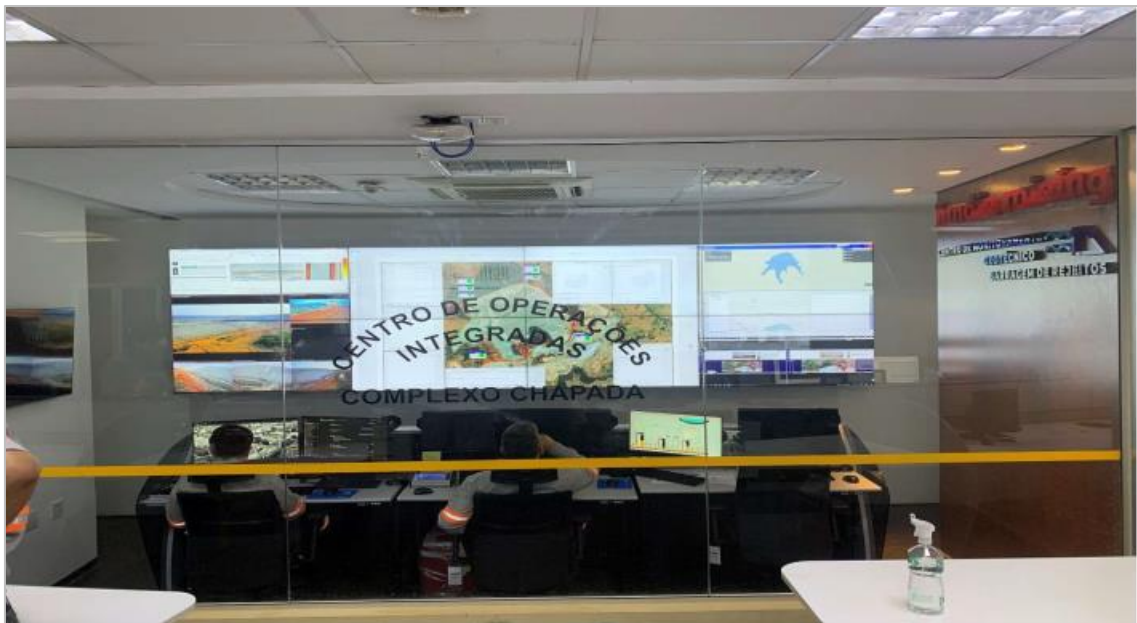
Figura 22 – Centro de Monitoramento Geotécnico - CMG

Para monitoramento da barragem e dos diques de contorno, existem atualmente indicadores de NA, piezômetros tipo Casagrande, piezômetros elétricos, inclinômetros, radares Doppler e estação robótica. O monitoramento é realizado em tempo real, 24h por dia, 7 dias da semana, pela equipe técnica do Centro de Monitoramento Geotécnico da Barragem (CMG).
